(11)Publication number : 2001-014222

(71)Applicant : TOSHIBA CORP

## (54) COMPUTER SYSTEM AND METHOD FOR LIMITING MEMORY MOUNTING

(54) 【発明の名称】 コンピュータシステムおよびメモリ実装制限方法

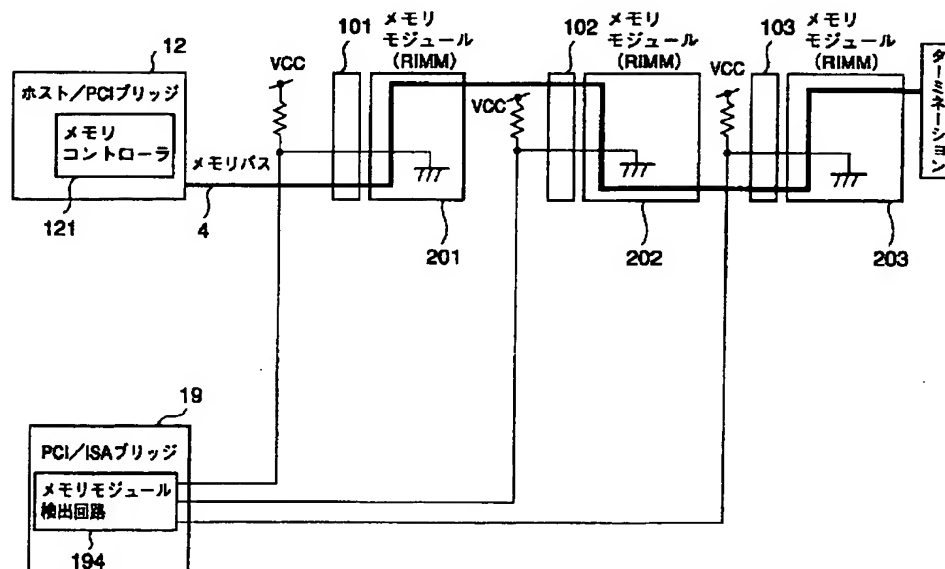
【図6】

【0049】(第4実施形態)図6には、本発明の第4実施形態に係るコンピュータシステムの構成が示されている。本第4実施形態は、図4および図5で説明した第3実施形態に比し、メモリモジュールの装着の有無を検出するための仕組みだけが異なっており、他の点は全て第3実施形態と同じである。

【0050】すなわち、拡張メモリスロット101、102、103には、それぞれメモリモジュールが装着された場合にはそのメモリモジュール内のグランド端子に接続される信号線路が導出されている。これら信号線路は、PCI-ISAブリッジ19のメモリモジュール検出回路194に接続されている。各信号線路はシステム内では図示のようにプルアップされているので、該当する拡張メモリスロットにメモリモジュールが装着されていない場合には“H”レベル、装着されている場合には“L”レベルに設定される。

【図6】本発明の第4実施形態に係るコンピュータシステムの構成を示すブロック図。

【0051】メモリモジュール検出回路194は、各信号線路の電位に基づいて拡張メモリスロット101、102、103それぞれについてメモリモジュールの実装の有無を検出し、その検出結果をPCI-ISAブリッジ19のレジスタなどにセットする。このレジスタの値をリードすることにより、システムBIOSは、メモリモジュールの実装状態が誤っているか否か、つまり、ひとつでもメモリモジュールが装着されていない拡張メモリスロットが存在するか否かを判断することができる。
